Г.В. Плотникова, К.Л. Кузнецов

**ЭКСПЕРТНОЕ ИССЛЕДОВАНИЕ ПРИЧИНЫ ВОЗНИКНОВЕНИЯ
ВЗРЫВА**

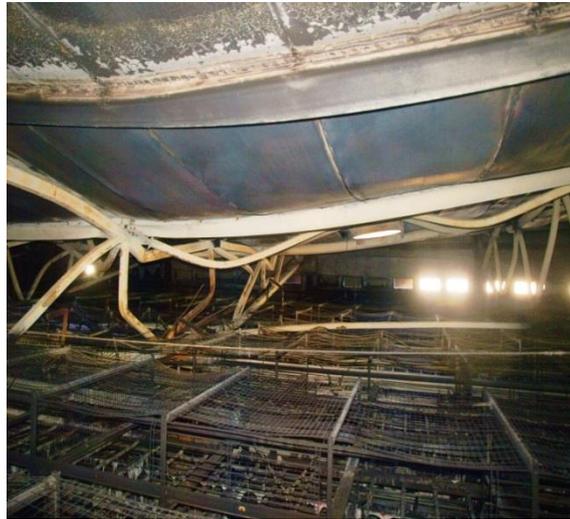
Рис. 1. Повреждения потолочного перекрытия и конструкций в помещении

Как видно из рисунков, результаты воздействия пожара как такового незначительны, имеются следы закопчения и следы побегалости. Но хорошо видны повреждения конструктивных элементов, которые очень похожи на повреждения от взрыва. Из протокола осмотра следует, что: «ограждающие конструкции имеют выраженную деформацию в виде сферического выгибания плоскостей стен и примыкающих участков крыши по направлению наружу. Данные механические, объемные повреждения наблюдаются на протяжении верхней части стен от уровня

второго теплогенератора и до задней стены корпуса птичника и имеют приблизительно одинаковые величины прогиба»).

При дальнейшем осмотре несущих конструкций перекрытия (металлических ферм), установлено, что фермы имеют термическую деформацию в виде прогиба по направлению вниз, а также объемную пространственную деформацию. По направлению от данного места к главному входу степень деформации ферм менее выражена или вообще отсутствует.

При осмотре конструктивных элементов потолочного перекрытия установлено, что основные признаки термического воздействия в виде выгорания копоти и изменения цвета («цвета побежалости металла») с четкими границами зон воздействия наблюдаются на поверхности металлических панелей непосредственно над рядами клеток для содержания птицы. Данный факт объясняется продолжительным горением транспортерных лент и утеплителя панелей «Сэндвич».

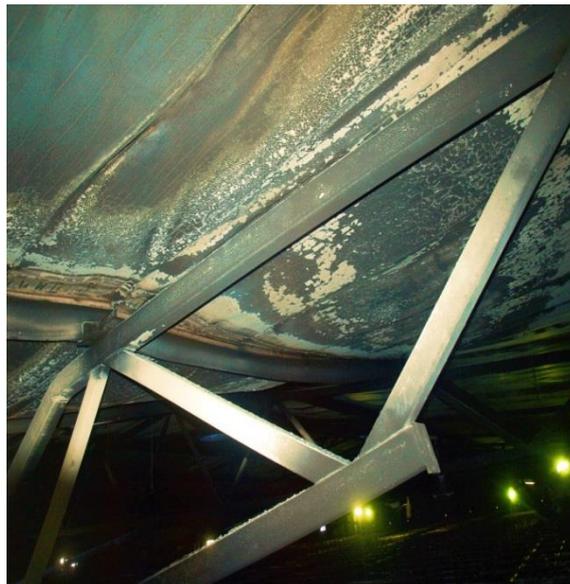
Рис. 2. Повреждения конструкций в результате пожара

При анализе повреждений, полученных конструктивными элементами здания, был сделан вывод об отсутствии в данном конкретном случае признаков локальности очага пожара, а следовательно, и о невозможности его постепенного развития из одного определенного места. Такие повреждения могут возникнуть в результате объемного взрыва. Таким образом, характер повреждений (распространены равномерно) позволяет сделать вывод, что перед пожаром произошел объемный взрыв внутри корпуса птичника. Об этом в своих показаниях говорила сотрудница птичника, которая после окончания дезинфекции дистанционно включила вентиляцию, которая отключилась через 15 минут в результате короткого замыкания, и произошел взрыв.

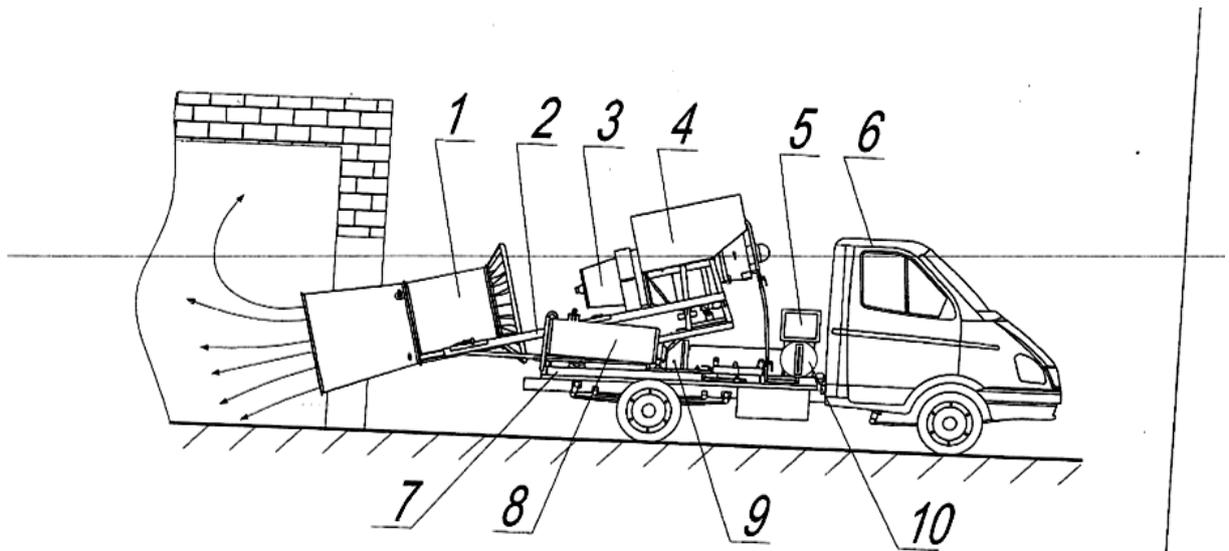
Рис.6. Установка «АИСТ-2С» в рабочем положении

Рис. 3. Мобильная установка АИСТ

В соответствии с регламентом технологического процесса после забоя птицы производится дезинфекция помещений («газация формалином»). Время выдержки составляет 10–12 часов. Дезинфекция проводится с помощью мобильной установки с газотурбинным модулем АИСТ-2М. В качестве дезинфицирующего средства используется формалин, состоящий из 37,5 % формальдегида, 6,0 % метанола, 0,2 % органических кислот (в пересчете на муравьиную кислоту), 56,3 % воды по массе.

Для обработки помещения установку размещают у одной из дверей здания. При работе турбореактивного двигателя из его сопла выбрасывается струя горячего газа, которая увлекает за собой атмосферный воздух и всасывает его в канал инжекторной установки. В этот же канал впрыскивается дезинфицирующее средство. В результате перемешивания горячего газа и формалина из выхлопного отверстия инжекторной приставки в обрабатываемое помещение выбрасывается со скоростью 30–40 м/с струя мелкодисперсного аэрозоля, имеющего температуру 100–115°С. Заполнение помещения происходит через 3–5 минут и установка отключается. Пары формалина равномерно распределяются по всему объему помещения. Помещение закрывается и выдерживается в течение двух суток. В помещении создается паро-, газоздушная смесь, состоящая из формальдегида, метанола, органических кислот и паров воды. Расчет показал, что концентрация горючих компонентов в объеме помещения значительно ниже нижнего газобезопасного концентрационного предела распространения пламени, поэтому среда по всему объему помещения является взрывобезопасной. Что и должно быть, если процесс дезинфекции проводится в соответствии с требованиями регламентирующих документов. Что также подтверждается неоднократными плановыми дезинфекциями подобных помещений (данного помещения в том числе) и отсутствием каких-либо чрезвычайных ситуаций при их проведении. Но в данном случае налицо признаки взрыва: сильные и равномерные разрушения элементов строительных конструкций в местах образования смеси, их смещение относительно первоначального положения, потолочные перекрытия обвалились внутрь помещения под действием силы тяжести, все повреждения наиболее ярко выражены в районе центральной части помещения.
