**Н.В. Паньшина, А.А. Шеков, В.С. Зырянов**  
**РАСТЕКАНИЕ ГОРЮЧИХ ЖИДКОСТЕЙ ПРИ ПОДЖОГАХ**  
**АВТОТРАНСПОРТНЫХ СРЕДСТВ ПОЛУКАПОТНОЙ**  
**КОМПОНОВКИ**

**N.V. Panchina, A.A. Shekov, V.S. Zyryanov**  
**THE SPREADING OF FLAMMABLE LIQUIDS IN ARSON OF CAR**  
**WITH HALF OF THE HOOD LAYOUT**

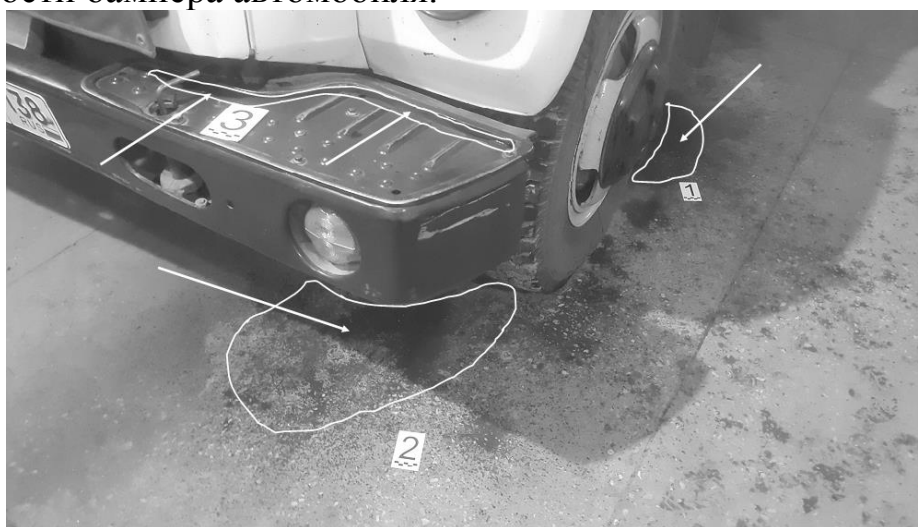
Аналогичные результаты получены для автобуса КАВЗ 32765 (рис. 2). При этом частично жидкость концентрировалась на поверхности бампера автомобиля.

Рис. 2. Следы растекания жидкости на автобусе КАВЗ 32765 (выделенные области)

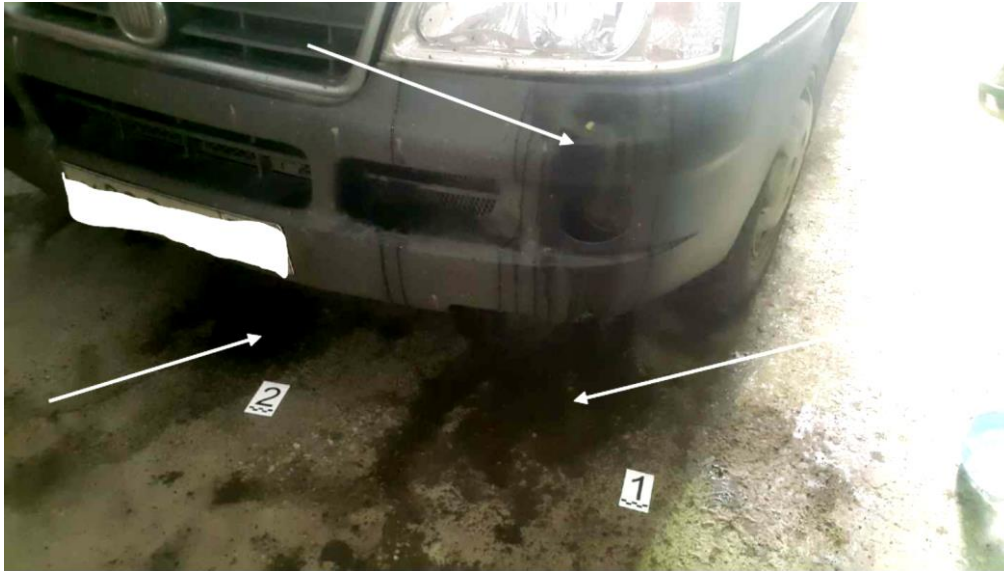
При исследовании микроавтобусов Fiat Ducato, ГАЗ «Газель» установлено, что основное количество жидкости отводится сливными каналами к передней части автомобиля (под фарами и радиатором). В отличие от легковых автомобилей разлив жидкости на грунте позади колес не образуется (рис. 3).

Рис. 3. Следы разлива жидкости на автомобиле Fiat Ducato

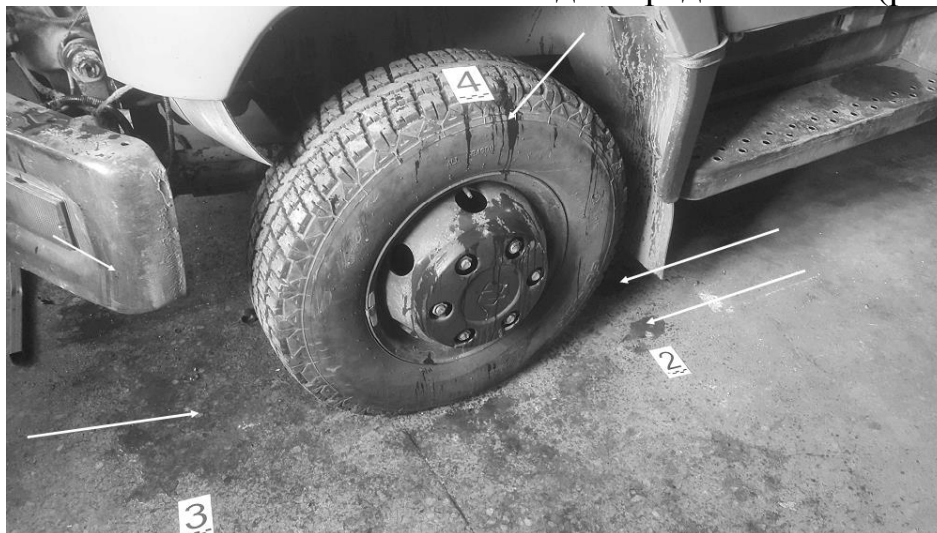
При исследовании грузового автомобиля ЗИЛ-5301 «Бычок» жидкость на грунт стекала в основном в передней части автомобиля и незначительно по сливным каналам позади передних колес (рис. 4).

Рис. 4. Следы растекания жидкости под автомобилем ЗИЛ-5301 «Бычок»

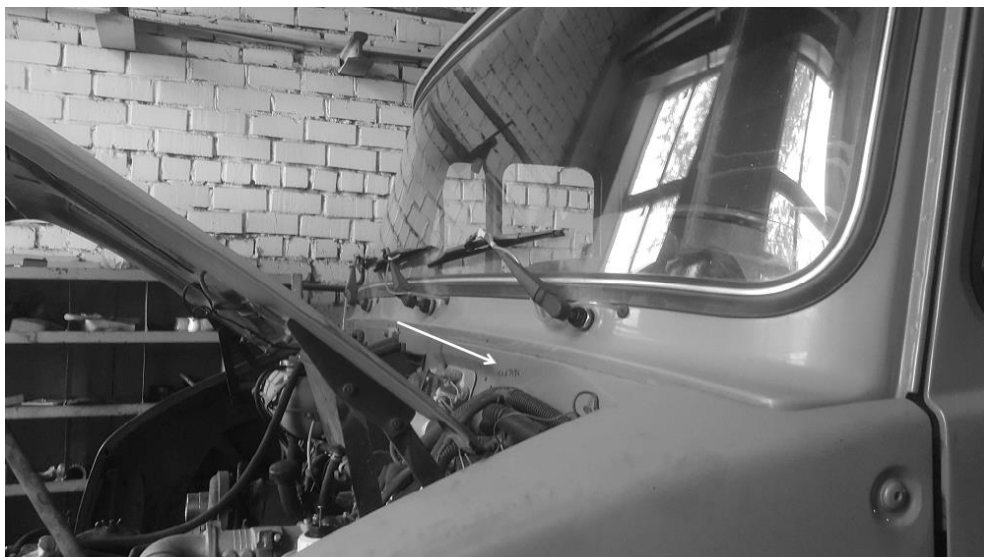
Особенностью автомобиля ЗИЛ-5301 «Бычок» является отсутствие технологической ниши, образуемой деталями кузова ниже лобового стекла (рис. 5). Защита моторного отсека от стекающих с ветрового стекла жидкостей предусмотрена в виде резинового

Рис. 5. Моторный отсек автомобиля ЗИЛ-5301 «Бычок»
